## Hochwasser- katastrophe im Juli 2021

## Abwasseranlagen des Erftverbandes durch die Hochwasserflut zum Teil schwer geschädigt

# Die Hochwasserrückhaltebecken des Erftverbandes in der Hochwasserkatastrophe

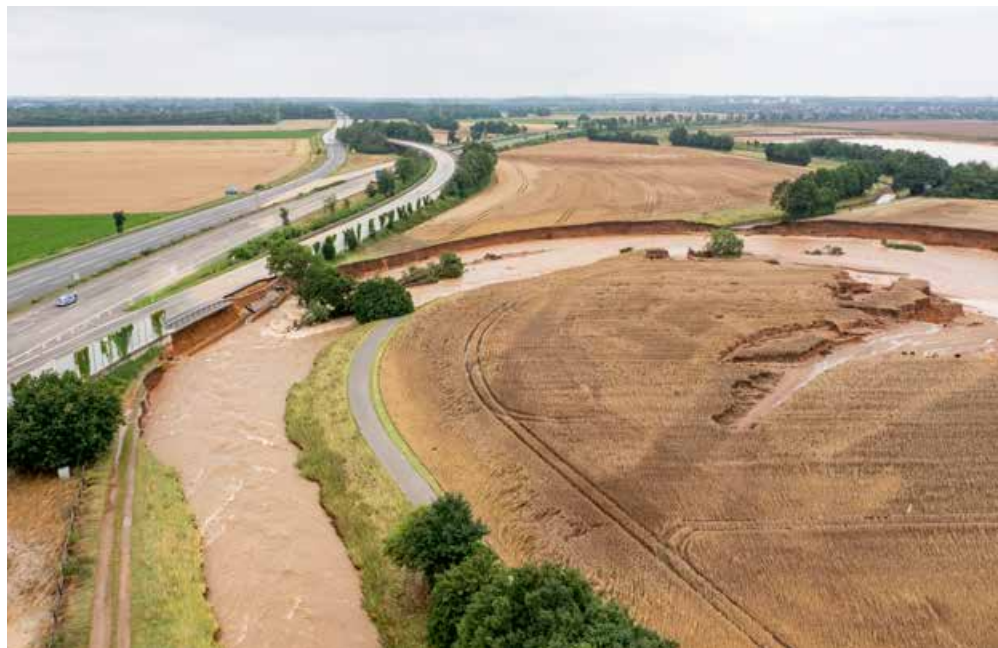
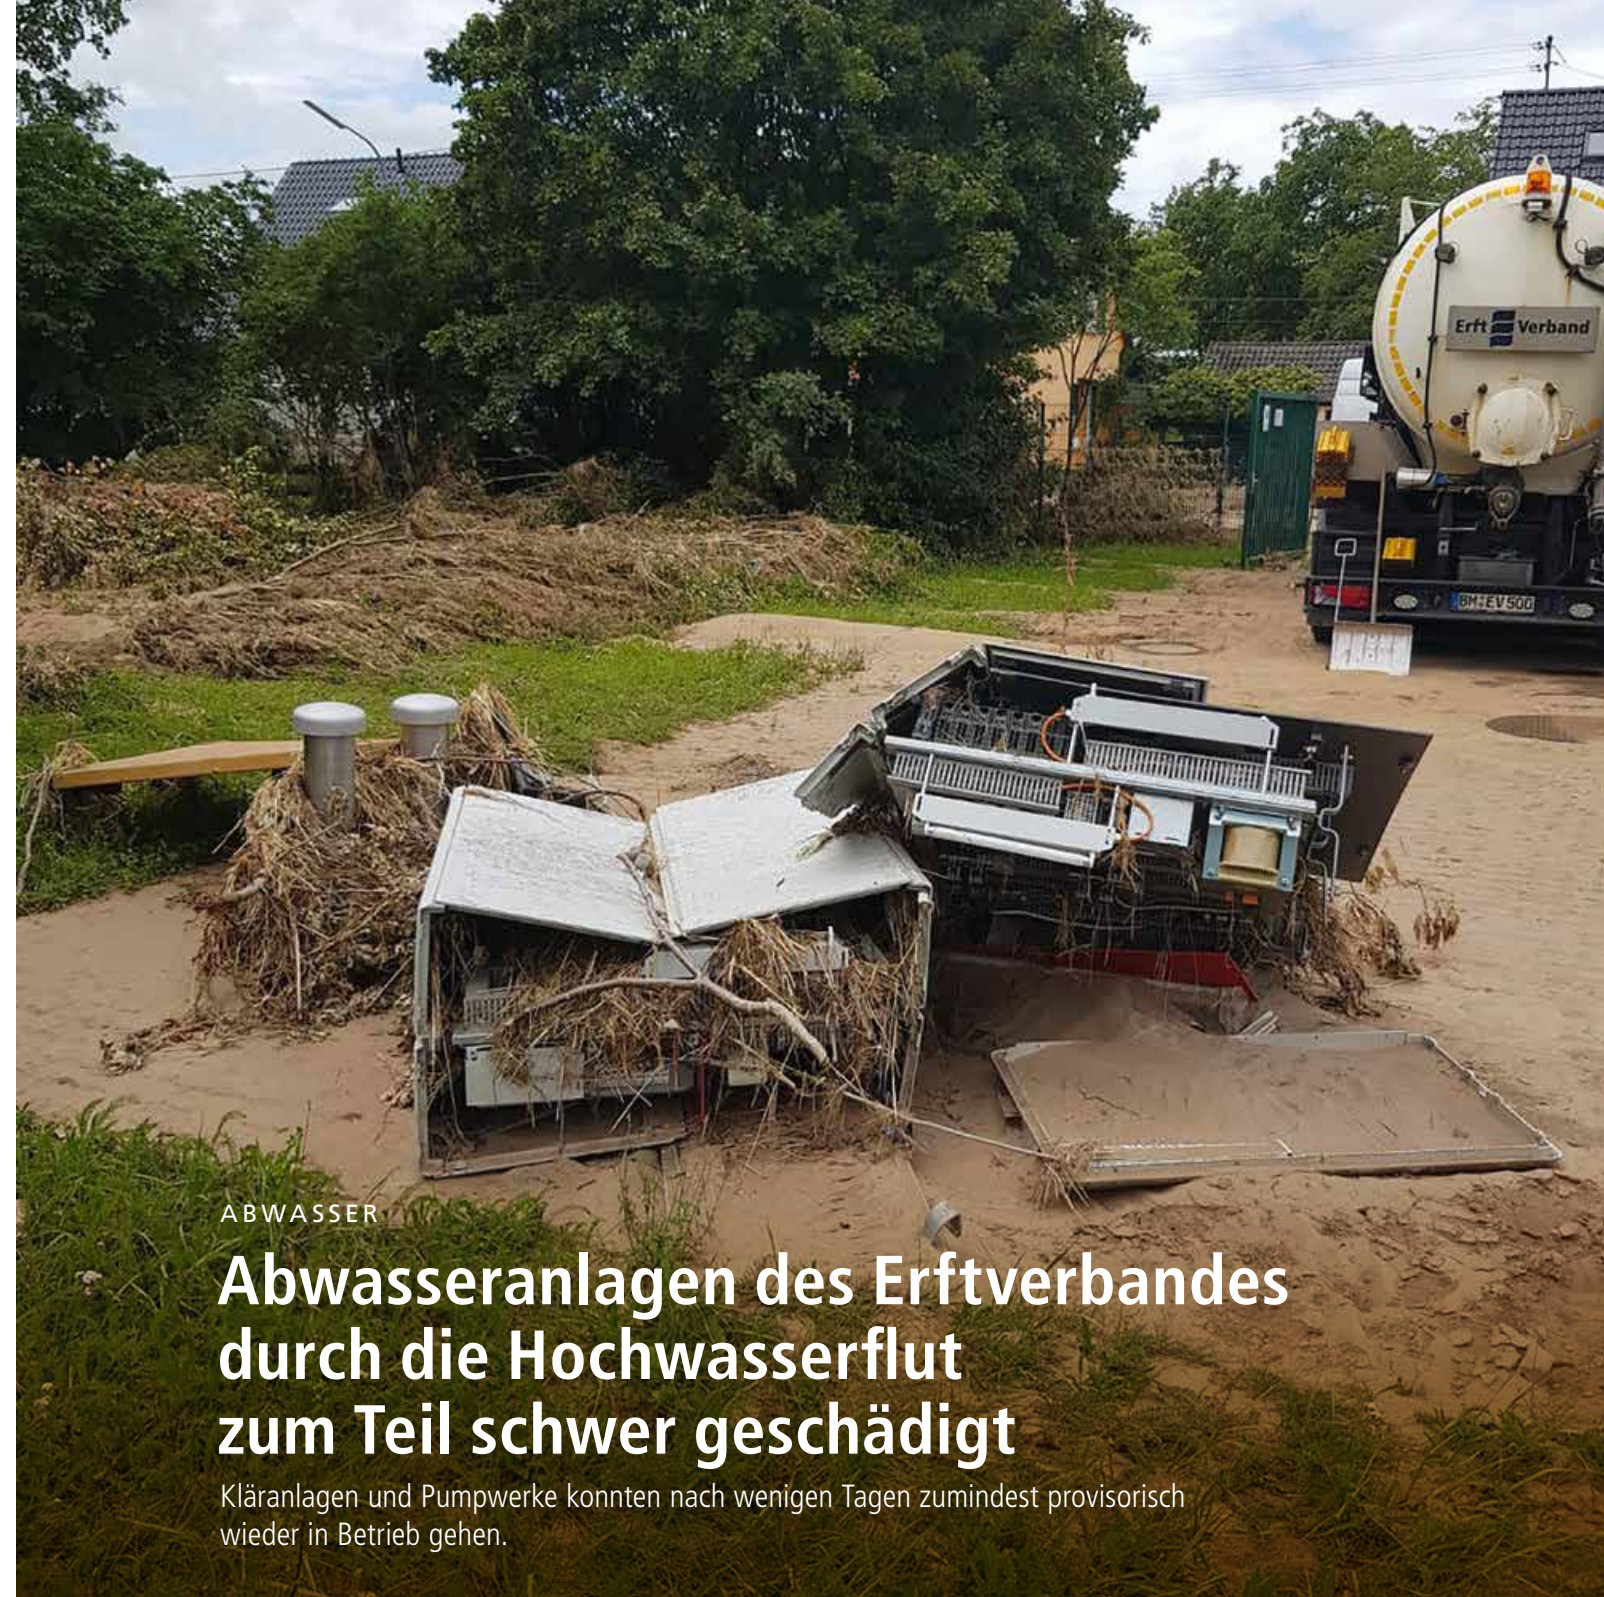
Erft in Blessem an der A 61

Bereichen, größtenteils in Zusammenarbeit mit den Städten und Gemeinden, wiederhergestellt werden. Was bleibt sind hunderte Uferab- und ausbrüche, deren Verbleib in jedem Einzelfall zu prüfen ist. Der Erftdurchbruch in Blessem in Folge einer rückschreitenden Erosion war eine der ganz großen Baustellen. Per Hubschrauber errichtete die Bundeswehr einen Damm aus Big Packs, damit der Erftverband in Zusammenarbeit mit den Rheinischen Baustoffwerken im Trockenem einen rd. 140 m langen und 5 m hohen Steindamm zur Sicherung von Blessem errichten konnte. Während der Bauphase pumpte die Feuerwehr mit bis zu 18 Hochleistungspumpen die komplette Erft zurück in ihr altes Flussbett, siehe Titelfeld. Obwohl wir mit Hochdruck an der Beseitigung der Schäden arbeiten, wird es noch Jahre dauern, bis überall wieder geordnete Zustände erreicht werden.

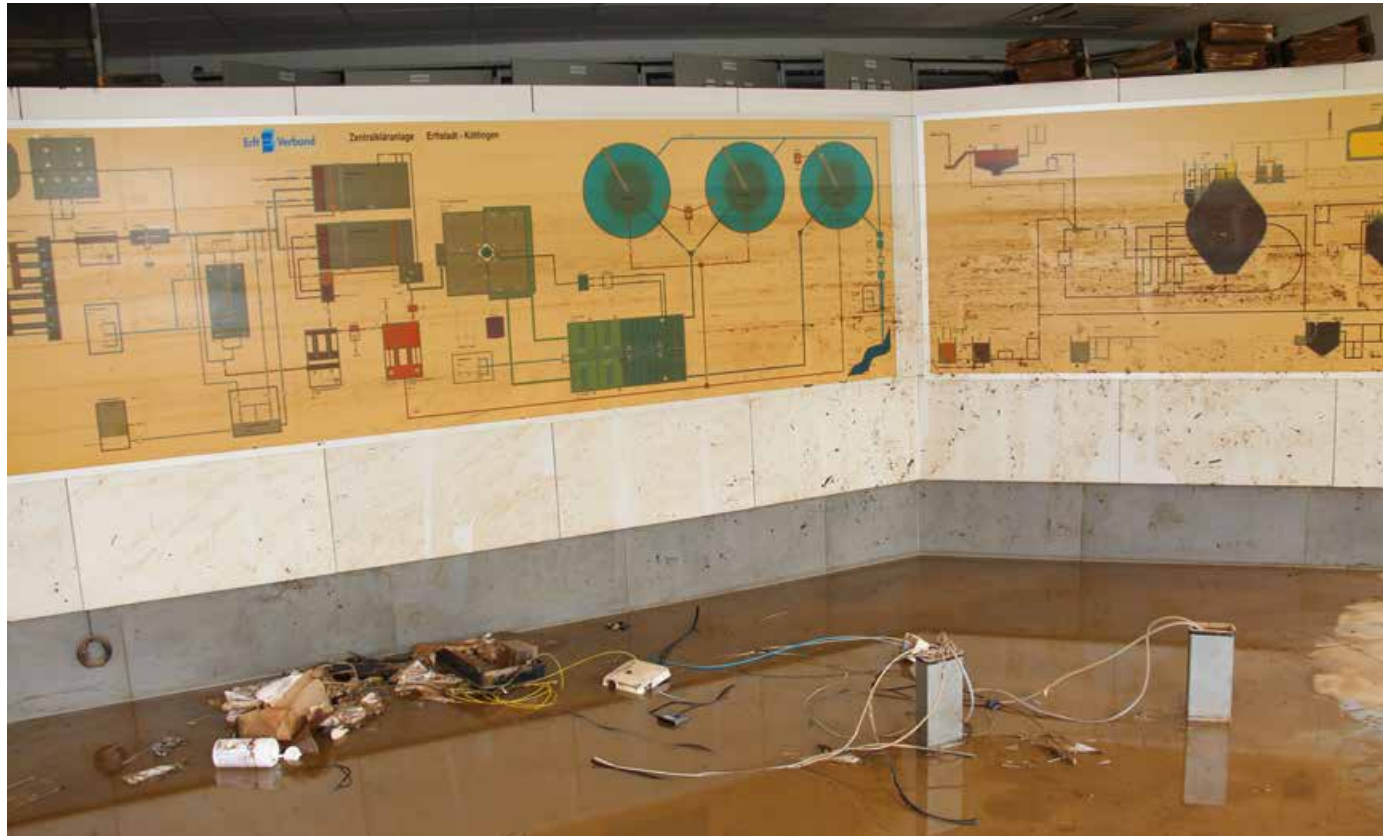
Zerstörte Schaltwarte der KA Köttingen

Welle am Mittag des 15. Juli vollständig und bis zu einer Höhe von etwa zwei m über Geländeoberkante geflutet, nachdem dort am Vortag zunächst »nur« die Keller vollgelaufen waren.

Die Flutungen haben überwiegend die Maschinen- und Elektrotechnik zerstört. Bei den Bauwerken konzentrieren sich die Schäden auf die Gebäude. Becken, Gerinne und Kanäle wurden kaum geschädigt.

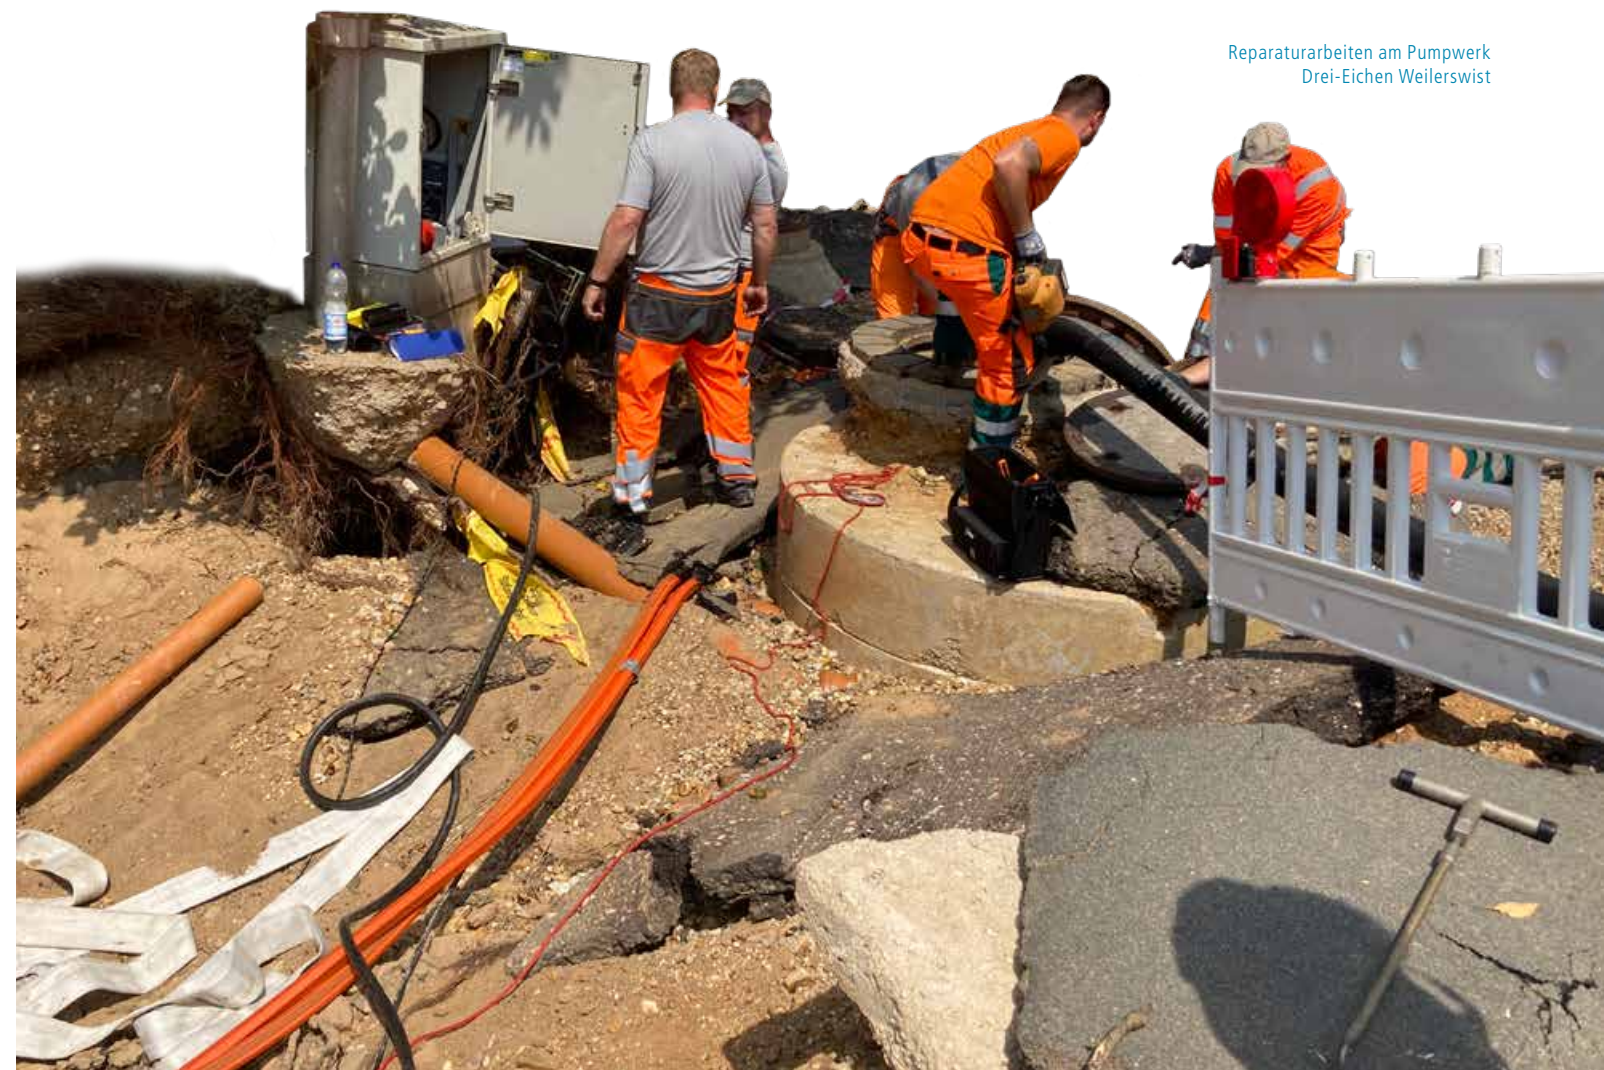
Reparaturarbeiten am Pumpwerk Drei-Eichen Weilerswist

Die mit den großen Wassermengen einhergehende Kraft hat auch bei einzelnen Regenbecken und Pumpwerken eine teilweise oder vollständige Zerstörung der maschinentechnischen und elektrotechnischen Einrichtungen herbeigeführt. Mittels mobiler Einheiten und Nutzung von Notfallequipment konnten schnell Provisorien zur Überbrückung der Funktion und der Abwasserförderung geschaffen werden. Der Abwassertransport und damit die Hygiene in den betroffenen Ortschaften konnte so schnell

wiederhergestellt werden. Die grundlegende Wiederherstellung der Anlagenfunktionen bei Regenbecken und Pumpstationen ist vielfach schon wieder erfolgt.

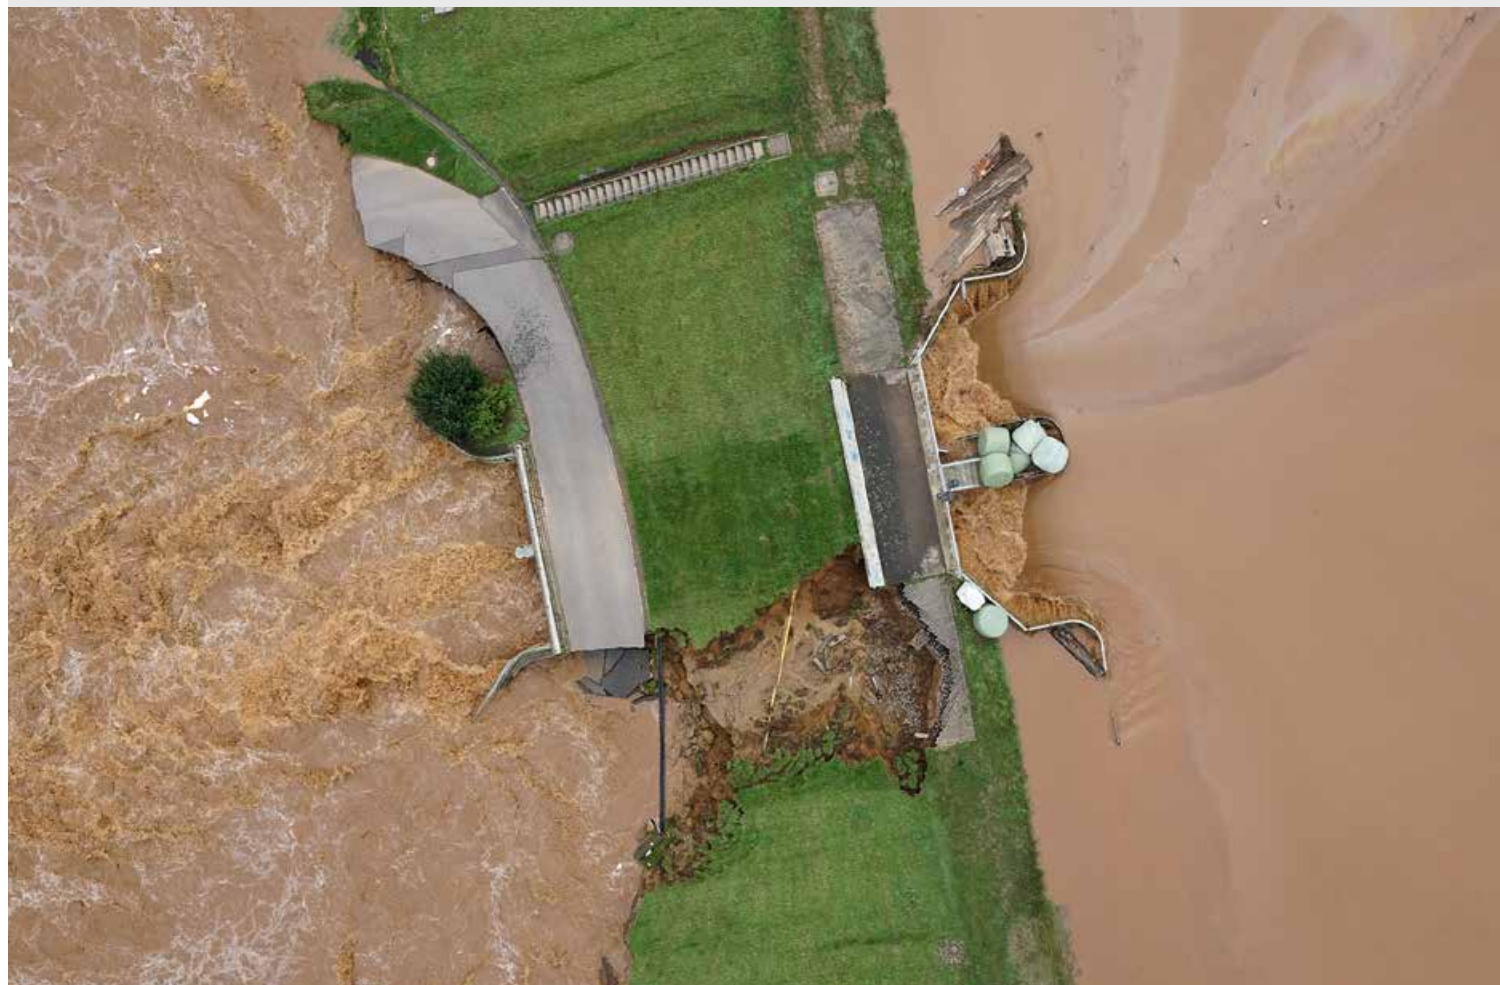
Beschädigter Damm des HRB Horschheim

Aktuell wird der beschädigte Damm von einem Fachgutachter untersucht. Neben einer Einschätzung zur Standsicherheit des Dammes wird aus den durchgeführten Untersuchungen (u. a. Rammsondierungen und Entnahme von Bohrproben) auch der Umfang der notwendigen Sanierungsarbeiten ermittelt. Da die Warte durch das einströmende Wasser vollkommen zerstört ist, muss auch die Elektronik zur Steuerung des Beckens umfassend

erneuert werden. Die unterhalb des Dammes weggespülte Erftböschung wird derzeit provisorisch wiederhergestellt und wird im Zuge der Sanierung des Dammes so gestaltet, dass erneute Ausspülungen bei einem weiteren Hochwasser vermieden werden.

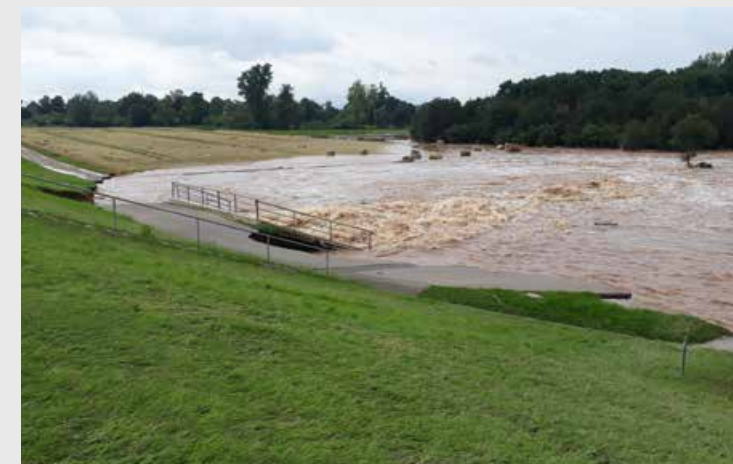
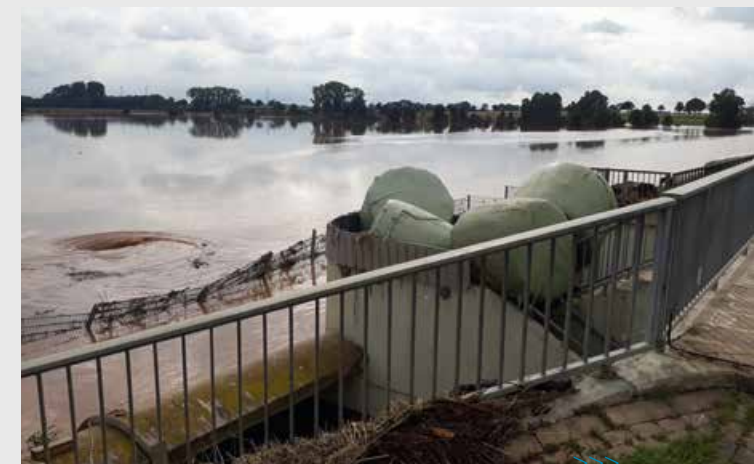
HRB Horschheim

Das Durchlassbauwerk im Dammkörper vereint Betriebsauslass und die Hochwasserentlastung. Das Bauwerk besteht aus zwei nebeneinander und auf gleicher Höhe liegenden Durchlässen mit einem Fließquerschnitt von je 4 m Breite und 2 m Höhe sowie einer Länge von 8,85 m. Am Ende des Einlaufbauwerkes befinden sich im 13,60 m langen Mittelbauteil die voneinander unabhängig regelbaren Verschlussorgane, bestehend aus zwei hydraulisch angetriebenen Segmenten. Im Mittelteil ist auch die Hochwasserentlastung integriert. Sie liegt vor den Betriebsräumen und oberhalb der Verschlussorgane und besteht, der symmetrischen Teilung des Bauwerkes entsprechend, aus zwei 7 m langen Überfallschwellen.

Um 3:24 wird das höchste Stauziel erreicht, um 3:32 sind gemäß Betriebsregel beide Schütze vollständig gezogen (= maximal geöffnet) und verriegelt, um die weiterhin zufließenden Wassermassen abzuleiten und ein Überströmen des Dammes zu verhindern. Der Wasserspiegel im HRB steigt trotz des vollständig geöffneten Ablassbauwerks weiter an. In den folgenden Stunden werden die Betriebsräume mit der Steuereinrichtung (Leitwarte) zerstört, die Datenaufzeichnung endet um 3:30 Uhr. Gegen 6:35 wird die Dammkrone überströmt. In Fließrichtung links des Durchlassbauwerks wird der Dammkörper durch rückschreitende Erosion beschädigt, der Damm hält jedoch. Spätestens ab 9:38 beginnt der Wasserstand im Becken zu fallen. Da die Leitwarte zerstört ist, kann die Entleerung des Beckens nicht gesteuert werden.

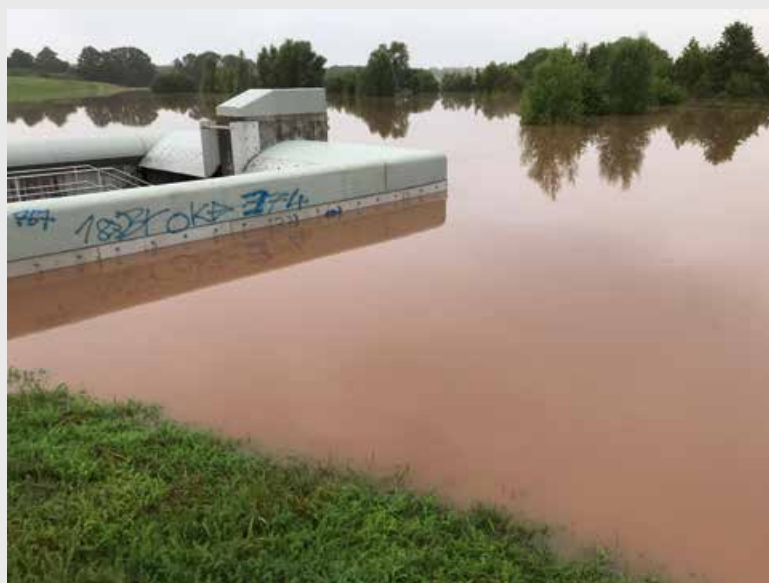
HRB Niederberg vor dem Anspringen der Hochwasserentlastung

Der Betrieb des Hochwasserrückhaltebeckens Niederberg erfolgte am 14. Juli gemäß der Betriebsvorschrift. Der planmäßige Einstau des Beckens beginnt um 19:55 und der Abfluss des Rotbachs wird auf die Menge reduziert, die schadlos die unterliegenden Ortschaften passieren kann. Am 15. Juli um 9:10 ist der Vollstau erreicht und es beginnt die Abgabe über die HWE. Gegen 11:45 wird das höchste Stauziel überschritten, der maximale Beckenstand wird um 13:30 erreicht, das Freibord (Abstand zur Dammkrone) beträgt nur noch 0,9 m. Am 17. Juli um 3:30 (2,5 Tage nach Einstaubeginn) wird die Oberkante der Hochwasserentlastung unterschritten und die Entleerung des Beckens erfolgt kontrolliert nur noch über das steuerbare Ablassbauwerk (Schütze). Am 19. Juli um 7:00 ist das Becken vollständig entleert.

Der Abfluss des HRB Niederberg wurde zu Beginn des Hochwassers so gedrosselt, dass in den unterhalb des Beckens gelegenen Ortslagen keine Hochwasserschäden entstanden. In dem Zeitraum bis zum Anspringen der HWE (bis 15. Juli, 9:10) kann aus dem registrierten Ablauf am Pegel Friesheim und der Veränderung des Beckenvolumens die Zuflussmenge zum HRB berechnet werden. Daraus ergibt sich ein maximaler Zufluss von etwa 78 m³/s am 15. Juli gegen 9:00. Da zu dieser Zeit am Zulaufpegel Mülheim der Wellenscheitel erreicht war, kann davon ausgegangen werden, dass es sich tatsächlich um den höchsten Zufluss zum HRB Niederberg bei diesem Hochwasser handelte. Damit lag der Zulauf zum HRB in der Spitze etwas über dem Doppelten des Bemessungshochwassers von 37 m³/s, für das das Becken konzipiert wurde. Das Hochwasserereignis ging dementsprechend weit über die Bemessung des HRB Niederberg hinaus und konnte von diesem nicht zurückgehalten werden.

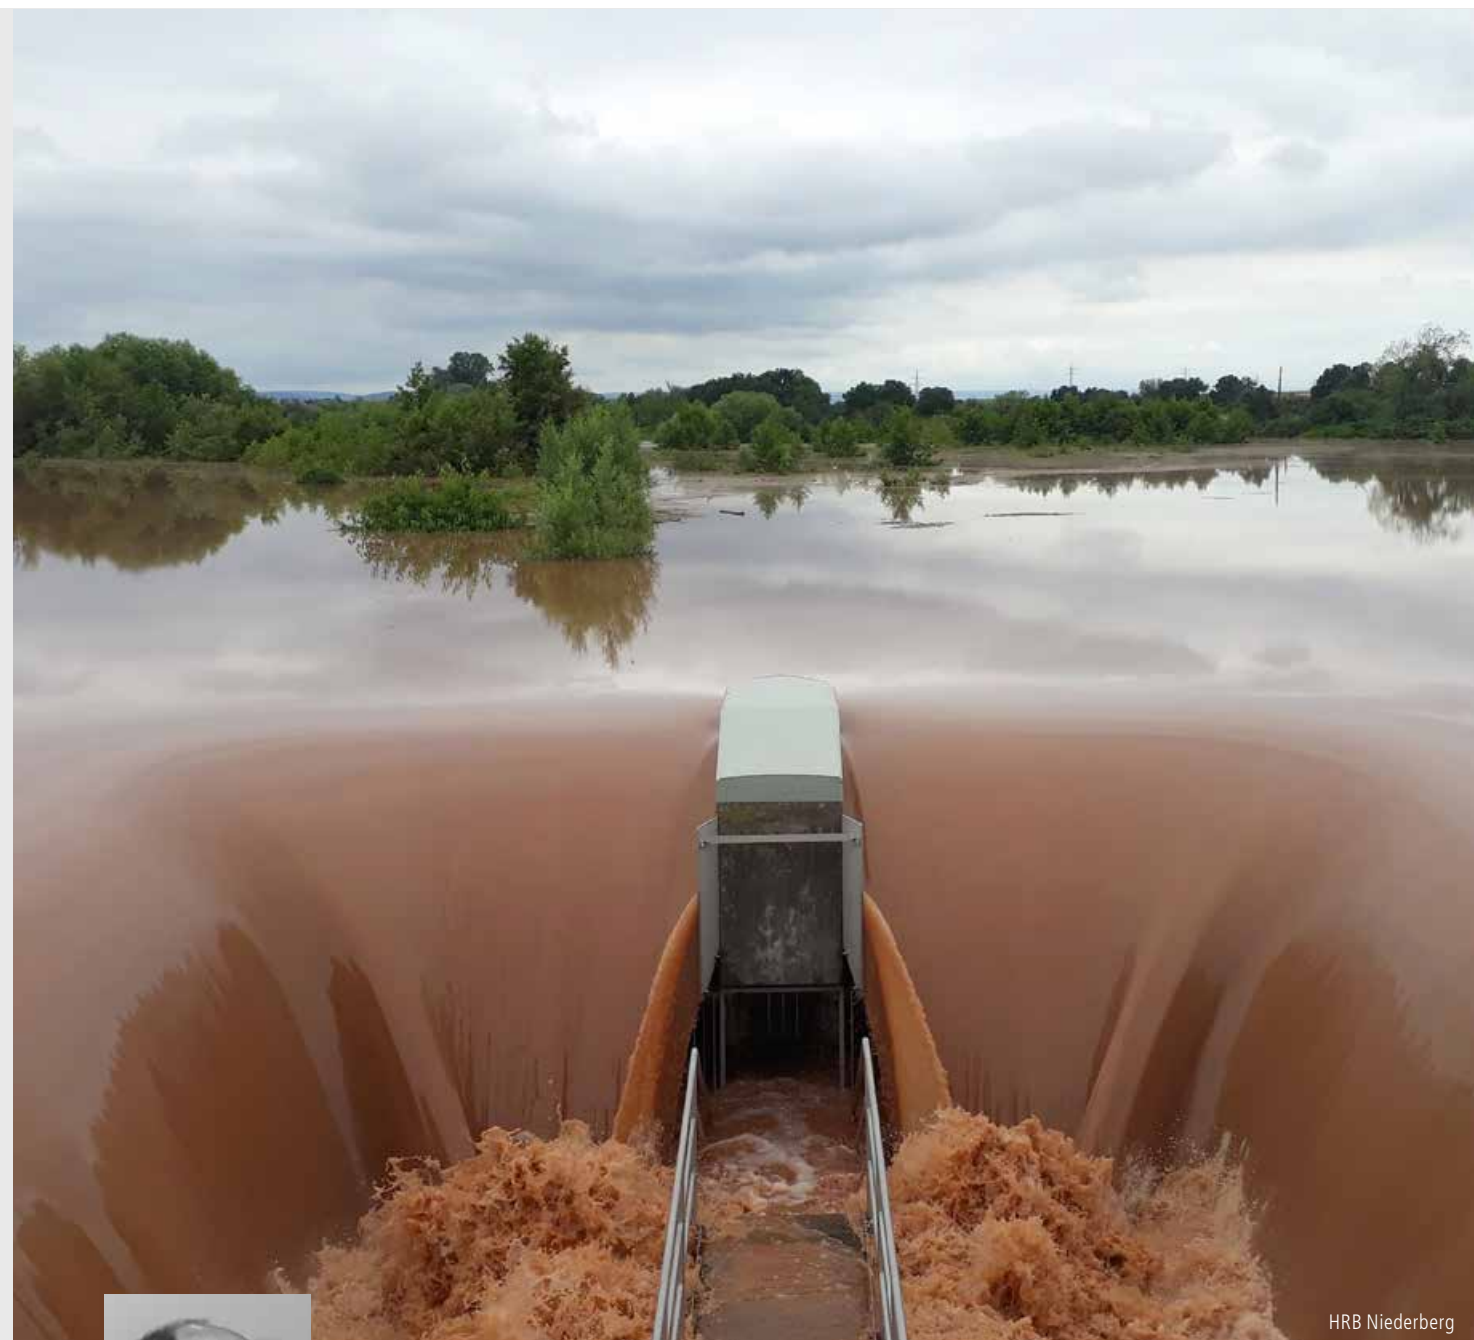
HRB Niederberg

Das Hochwasserrückhaltebecken Niederberg dient dem Hochwasserschutz der unterhalb am Rotbach liegenden Ortslagen. Die 2007 in Betrieb genommene Anlage besteht aus einem Erddamm mit schräg liegender Dichtung und einem Durchlassbauwerk mit zwei parallel angeordneten Schützen. Die Hochwasserentlastung ist ins Durchlassbauwerk integriert und verfügt über eine feste Überfallschwelle. Bei Vollstau beträgt das Beckenvolumen 920.000 m³. Wird das höchste Stauziel bei Anspringen der HWE erreicht, beträgt das Volumen ca. 1.160.000 m³. Der Beckenpegel liegt in diesem Fall noch 1,12 m unterhalb der Dammkrone. Die Dammhöhe beträgt

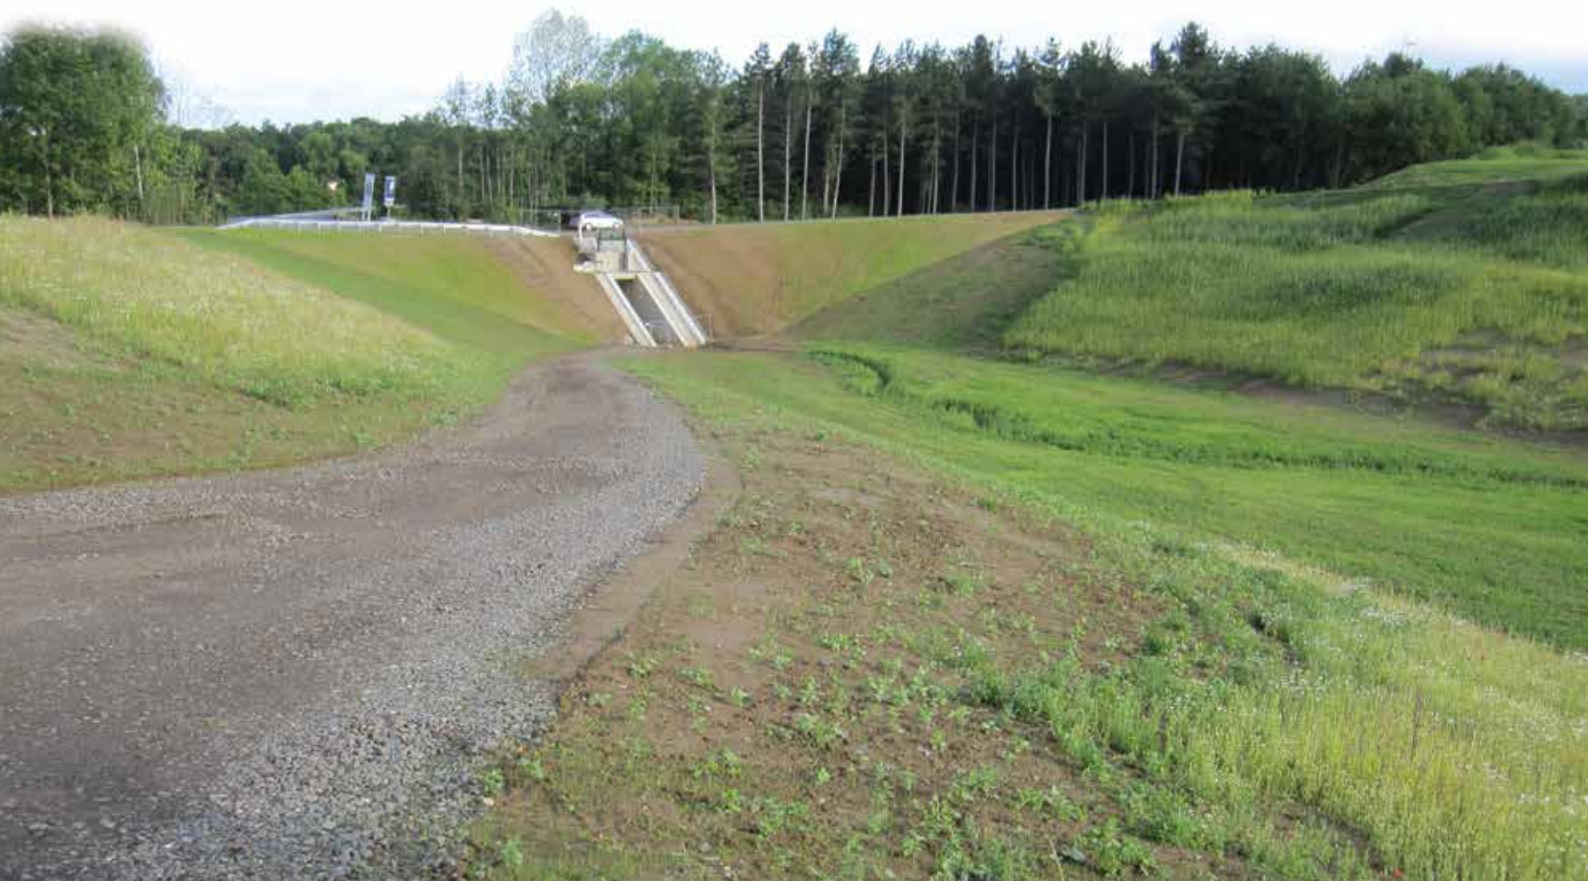
Das Hochwasserrückhaltebecken Garsdorf dient seit seiner Inbetriebnahme im Jahr 2012 dem Schutz der Stadt Bedburg. Es nutzt eine Geländemulde im ehemaligen Braunkohlentagebau Garsdorf als Rückhalte-raum. Die Geländemulde wurde bei der Rekultivierung des Tagebaus angelegt. Sie erstreckt sich rund um den Peringer See und liegt im Nebenschluss der Erft. Im Hochwasserfall wird das Wasser aus der Erft in das Rückhaltebecken abgeleitet, dort zwischengespeichert und 3,5 km flussabwärts kontrolliert wieder eingeleitet. Das Hochwasserrückhaltebecken Garsdorf kann rund 900.000 m<sup>3</sup> Wasser aufnehmen.

Nach einem Hochwasser muss das Hochwasserrückhaltebecken wieder entleert werden. Hierzu werden am Stau- und Ablassbauwerk, das unterhalb von Bedburg liegt, bis zu 5 m<sup>3</sup> pro Sekunde wieder zurück in die Erft geleitet.
